# EVENTI SISMICI D'ABRUZZO - 6 aprile 2009

## SCHEDA DI VALUTAZIONE e CENSIMENTO DEI DANNI

OGGETTO:  
Chiesa di Santa Maria di Roio

UBICAZIONE:  
L'Aquila

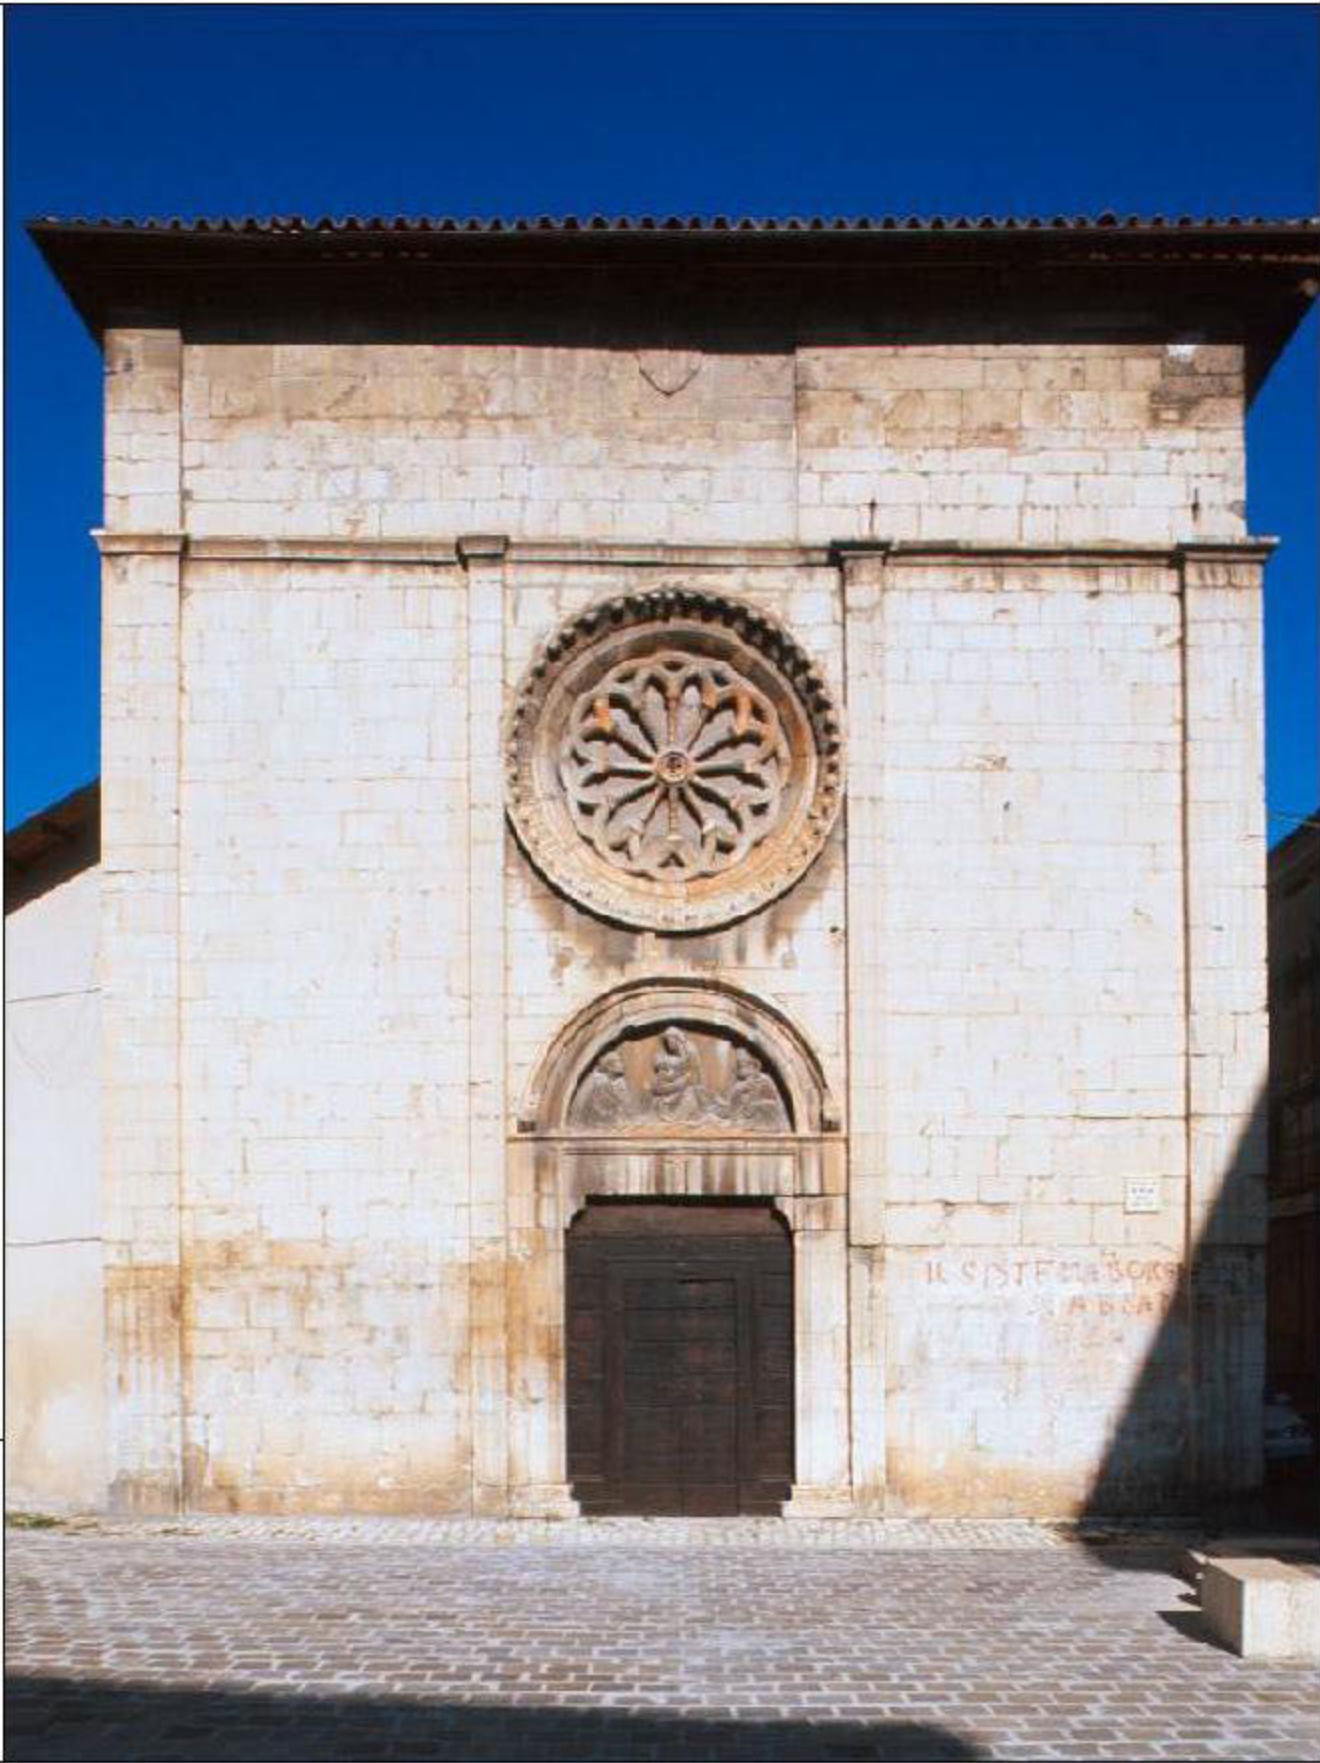
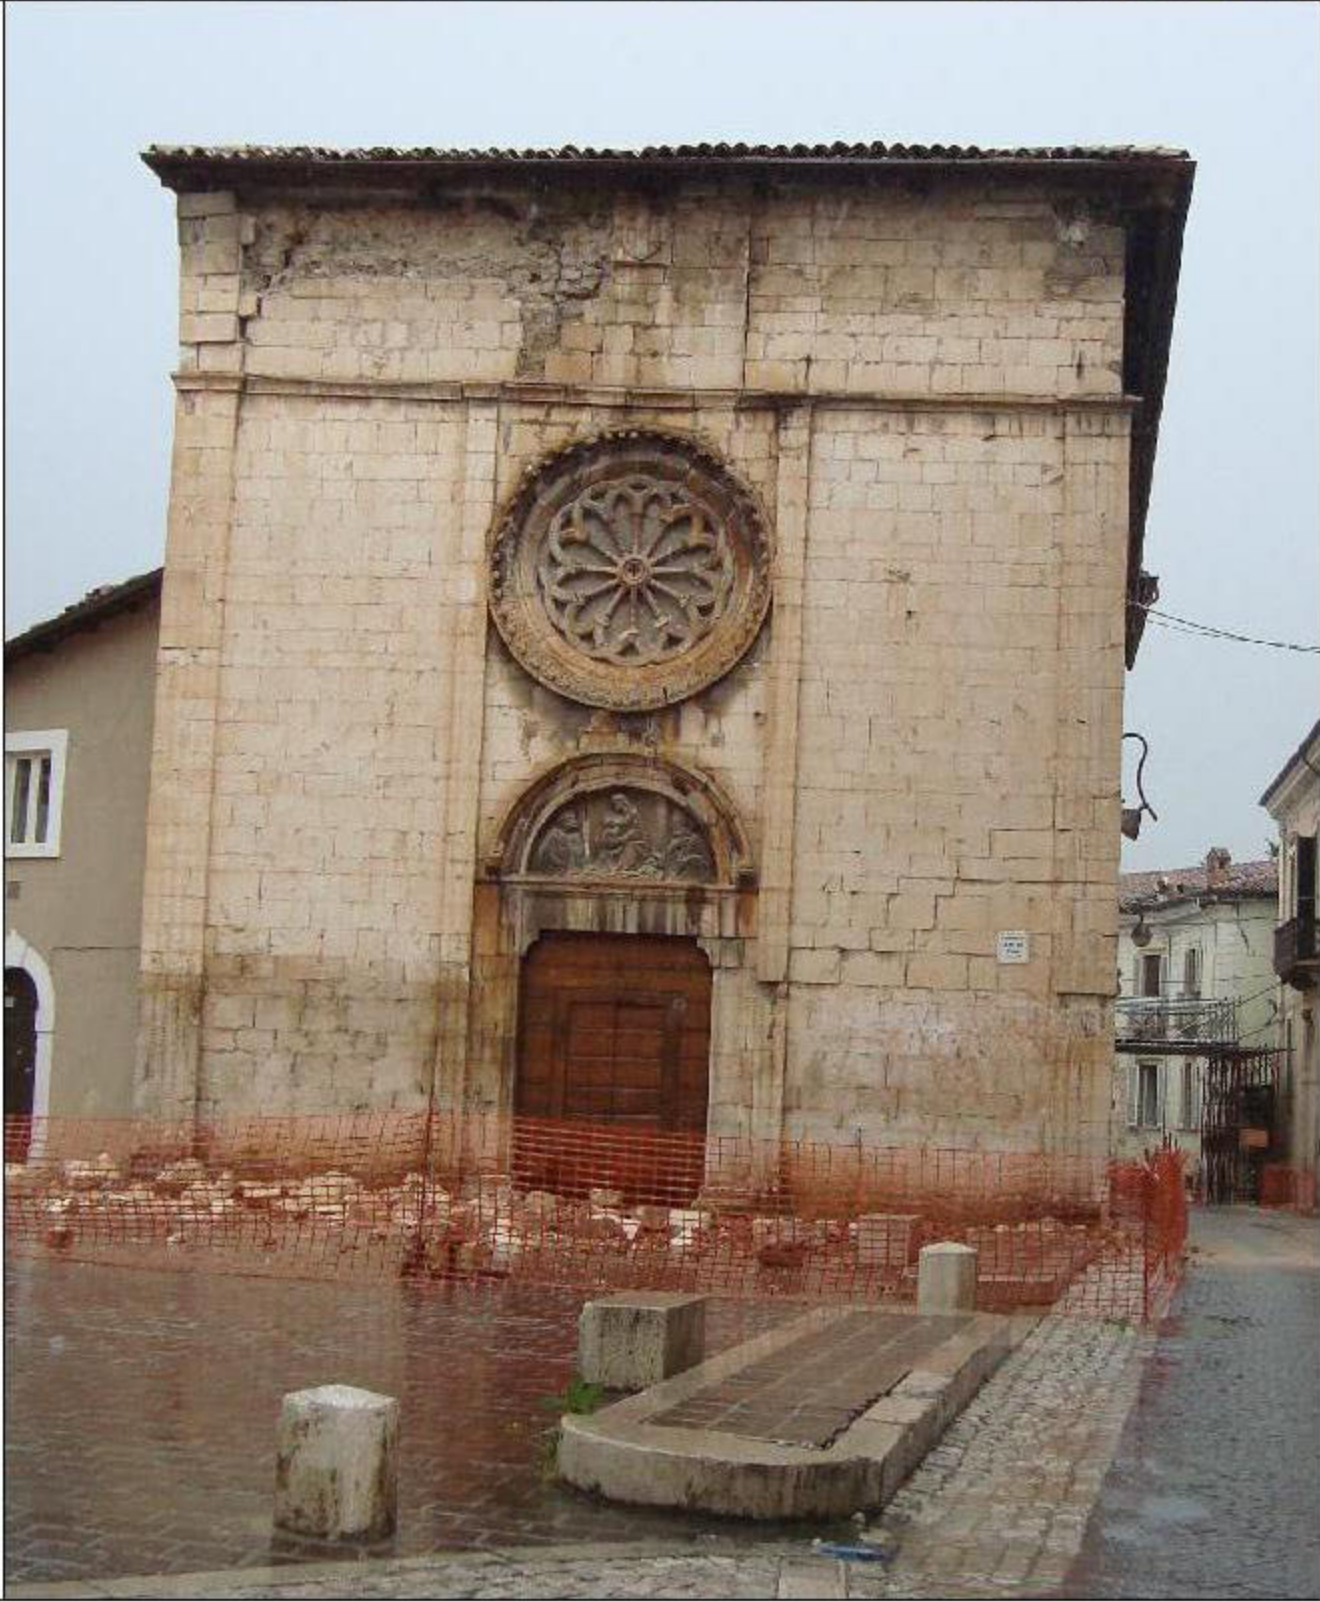
- Lesioni di grave entità con situazione prossima al crollo della sommità della facciata
- Lesioni di grave entità con situazione prossima al crollo della cella campanaria
- Lesioni di grave entità della facciata
- Lesioni di grave entità delle pareti laterali
