EVENTI SISMICI D'ABRUZZO - 6 aprile 2009  
SCHEDA DI VALUTAZIONE e CENSIMENTO DEI DANNI

OGGETTO:  
Palazzo Quinzi

UBICAZIONE:  
Via Roma, L'Aquila

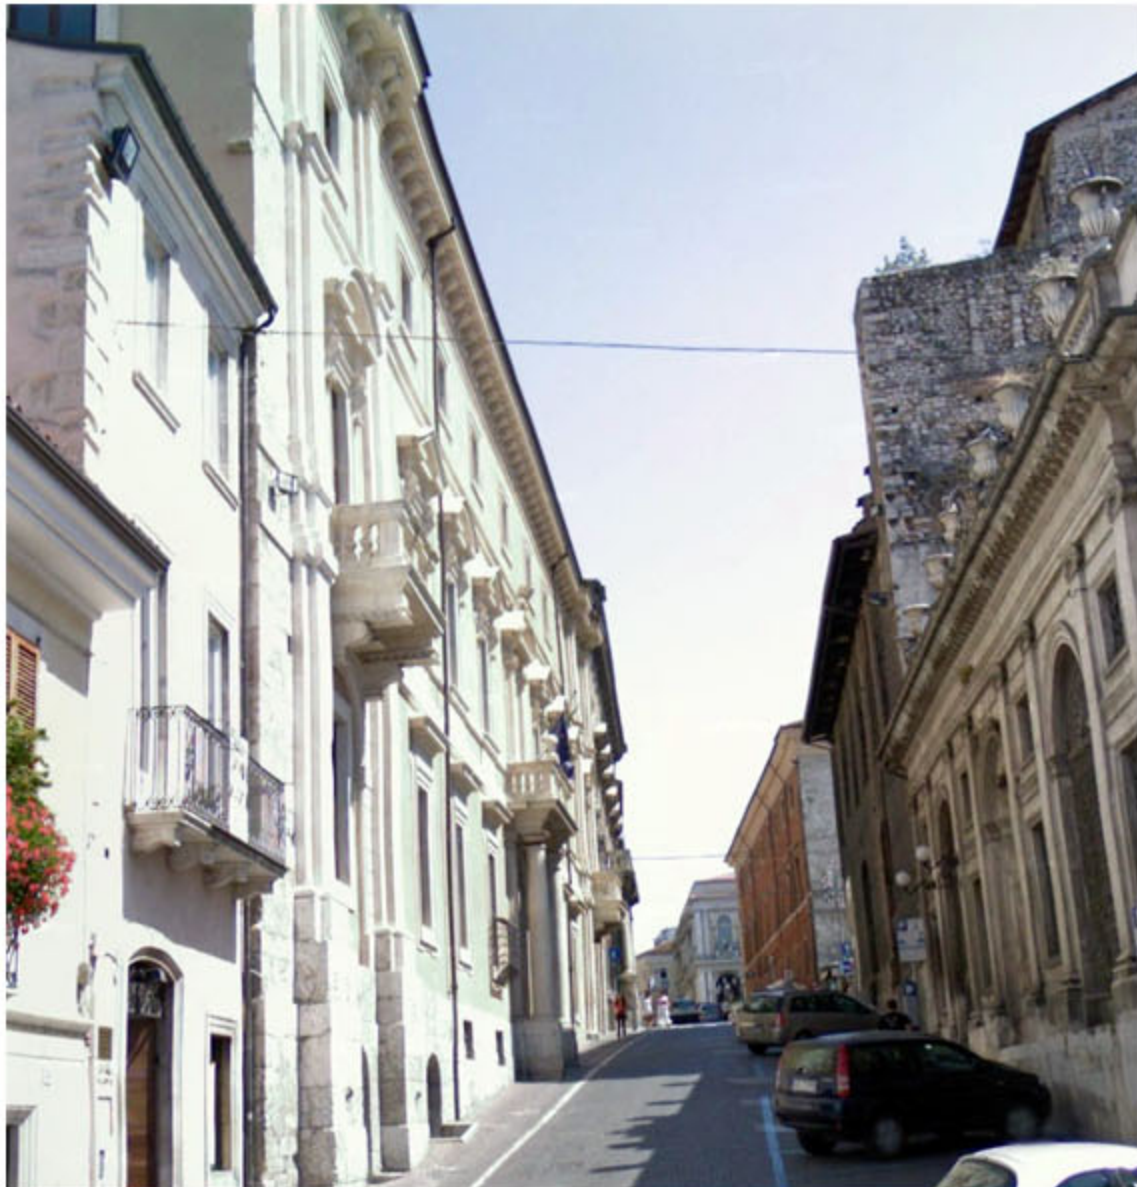
| VALUTAZIONE DEL DANNO E STIMA COSTI: | <div>- lesioni di media entità a taglio nelle pareti sia nei maschi sia nelle fasce.</div> <div>- lesioni di grave entità sulle volte</div> | |

| | Stima economica: € 3.350.000 | |
