EVENTI SISMICI D'ABRUZZO - 6 aprile 2009 SCHEDA DI VALUTAZIONE e CENSIMENTO DEI DANNI

Chiesa di San Michele Arcangelo e catacombe di San Vittorino

Frazione di San Vittorino Amitemo - L'Aquila

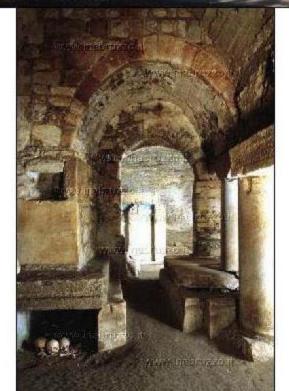
- Lesioni di grave entità nelle murature perimetrali
- Lesioni di grave entità degli elementi di copertura
- Lesioni di media entità della zona absidale
- Forti fuoripiombo dei pilastri delle catacombe con rischio di collasso

Stima economica: € 1.800.000

Stima dei tempi dell'intervento: 30 mesi
