# EVENTI SISMICI D'ABRUZZO - 6 aprile 2009

## SCHEDA DI VALUTAZIONE e CENSIMENTO DEI DANNI

OGGETTO:  
Palazzo e torre di Madama Margherita - Sede Comunale

UBICAZIONE:  
Piazza Palazzo, L'Aquila

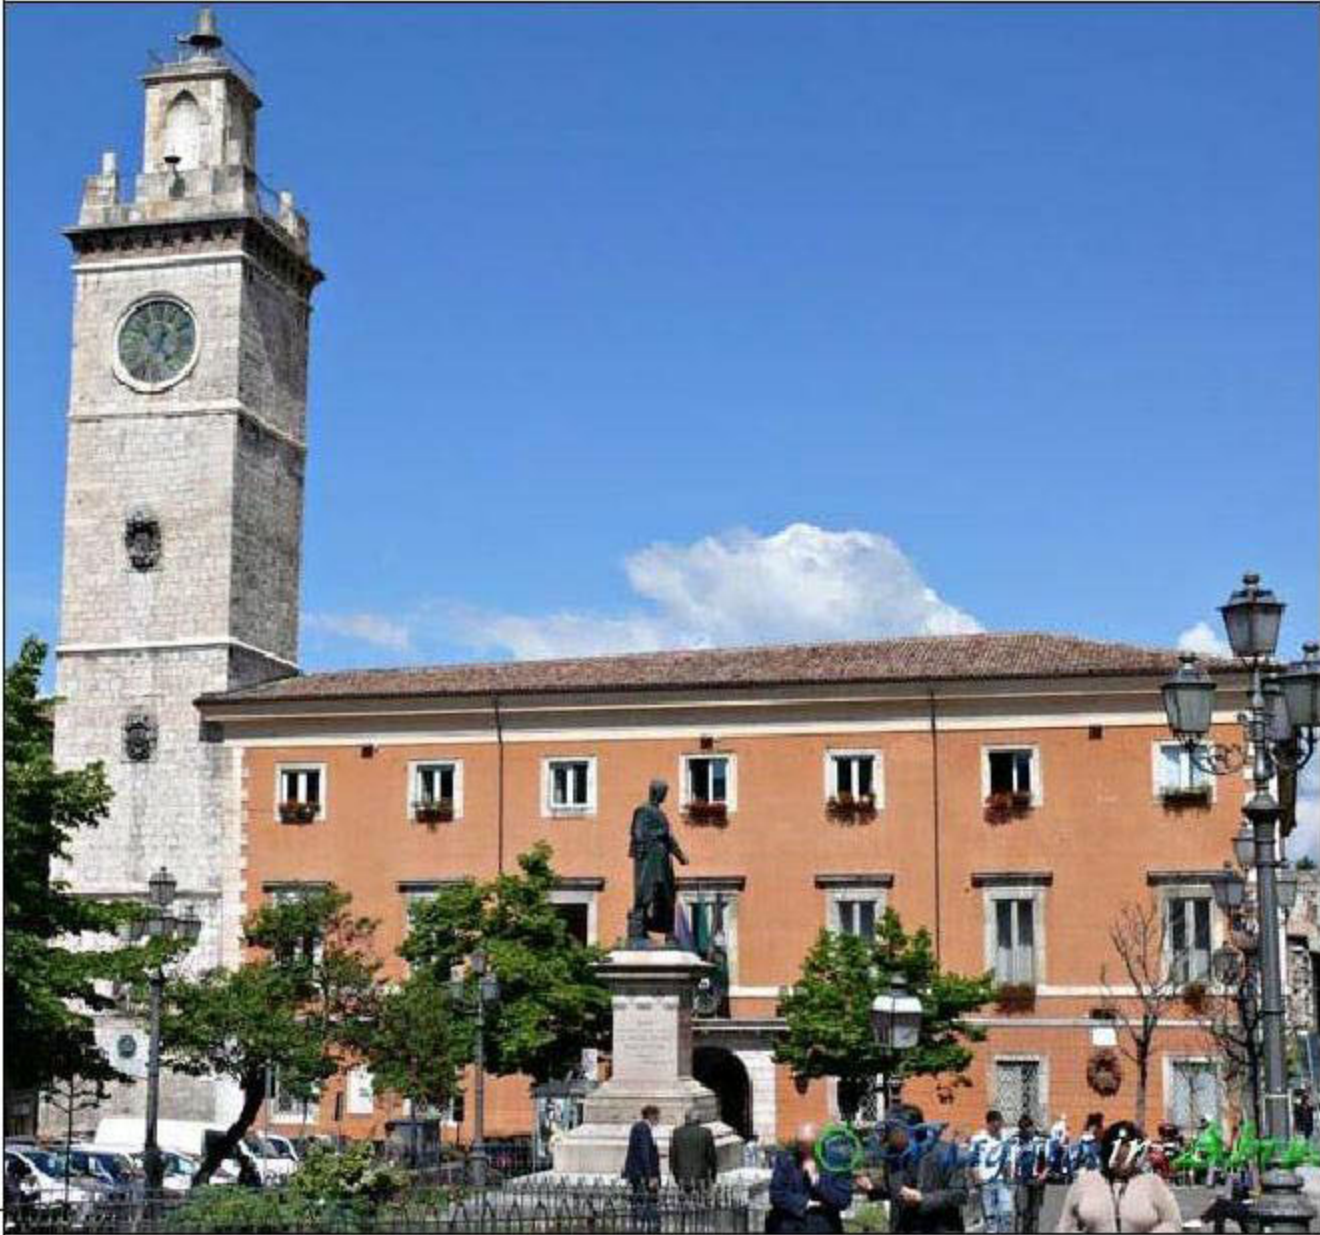
| VALUTAZIONE DEL DANNO E STIMA COSTI: | <p>Il Palazzo di Madama Margherita è situato in Piazza Palazzo ed è la sede del Comune. Il palazzo presenta un elevato e diffuso danneggiamento. Sono presenti lesioni di taglio di grave entità sulle murature principalmente localizzate nelle fasce. Le volte interne sono fortemente danneggiate con lesioni di grave entità. La torre del palazzo presenta lesioni a taglio di gravi principalmente localizzate nella parte basamentale.</p> | |

| | <p>Stima economica: € 4.800.000</p> | |
