EVENTI SISMICI D'ABRUZZO - 6 aprile 2009 SCHEMA DI VALUTAZIONE e CENSIMENTO DEI DANNI

Chiesa di S. Maria della Concezione

Paganica

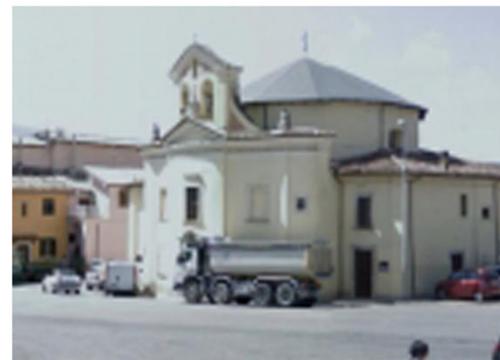
- Collasso delle volte nella zona presbiteriale ed absidale
- Lesioni di grave entità con situazione prossima al crollo della facciata
- Lesioni di grave entità con situazione prossima al crollo degli aggetti
- Lesioni di grave entità con situazione prossima al crollo delle pareti dell'abside
- Lesioni di grave entità con situazione prossima al crollo degli elementi di copertura dell'aula
- Lesioni di media entità della cupola
