EVENTI SISMICI D'ABRUZZO - 6 aprile 2009  
SCHEDA DI VALUTAZIONE e CENSIMENTO DEI DANNI

OGGETTO:  
Palazzo Persichetti

UBICAZIONE:  
Via Roio, L'Aquila

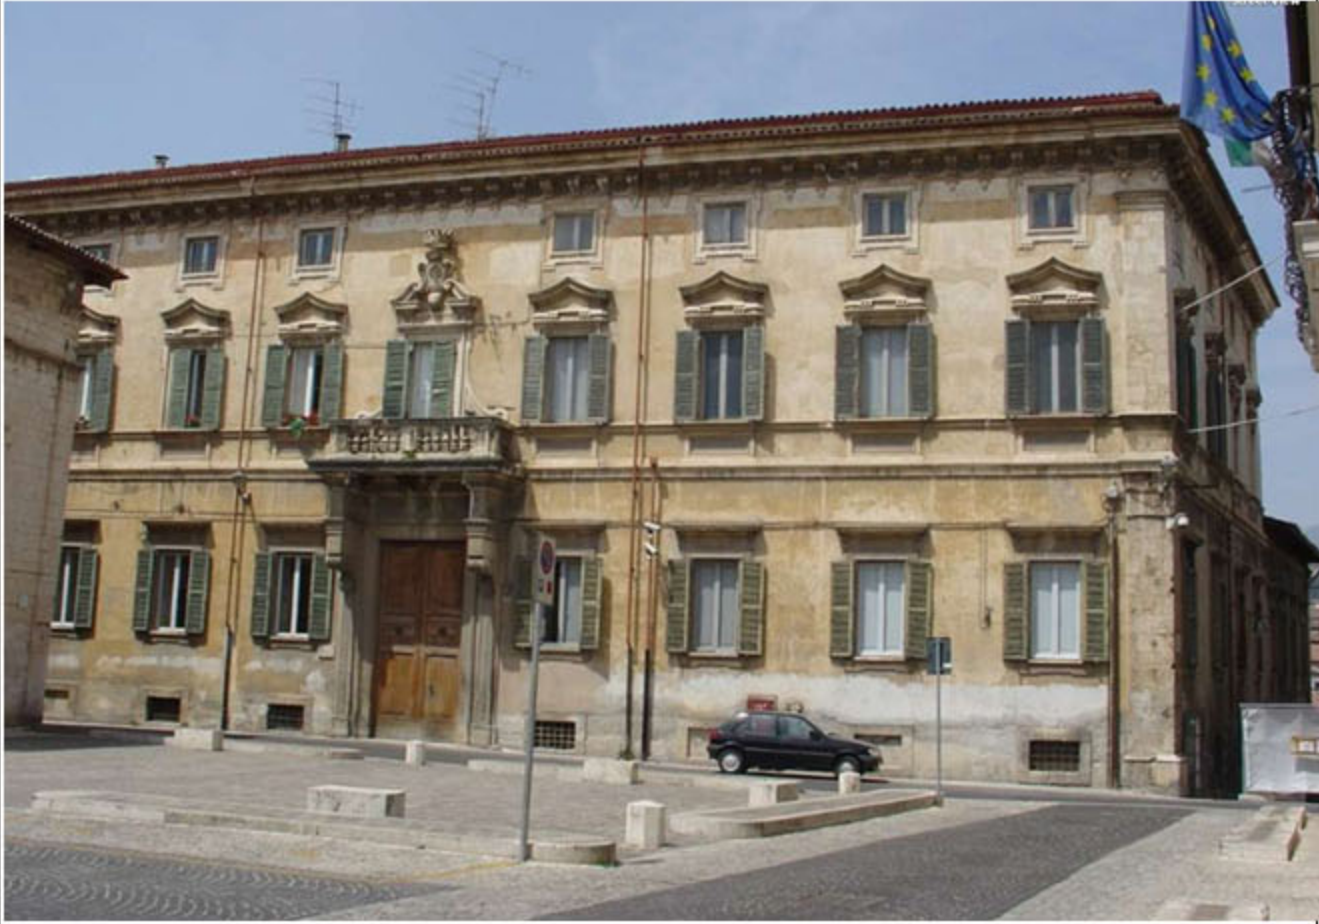
| VALUTAZIONE DEL DANNO E STIMA COSTI: | <p>Il Palazzo Persichetti è ubicato in via Roio e le pareti presentano un elevato danneggiamento nel piano.</p> <p>Le volte e gli orizzontamenti sono lesionati in modo grave a tutti i livelli.</p> | |

| | <p>Stima economica: € 2.300.000</p> | |
