## EVENTI SISMICI D'ABRUZZO - 6 aprile 2009 SCHEMA DI VALUTAZIONE e CENSIMENTO DEI DANNI

Complesso monumentale e Chiesa di San Marco

Piazza San Marco, L'Aquila

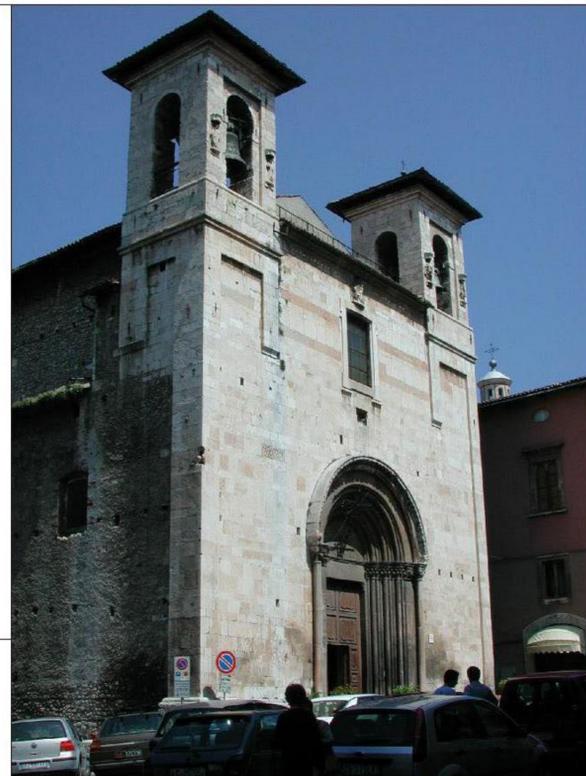
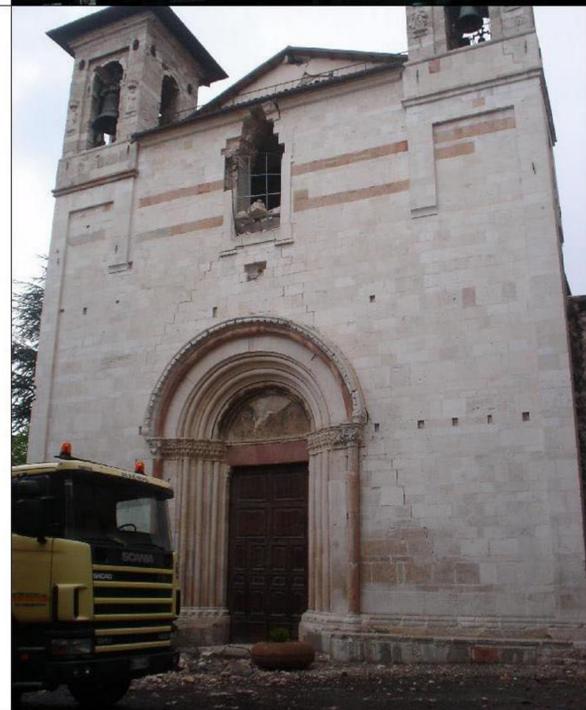
- Lesioni di grave entità con situazione prossima al crollo degli elementi architettonici dell'aula
- Lesioni di grave entità con situazione prossima al crollo delle pareti del transetto
- Lesioni di grave entità con situazione prossima al crollo delle pareti delle cappelle e della zona absidale
- Lesioni di grave entità con situazione prossima al crollo della cella campanaria
- Lesioni di grave entità nel piano della facciata
