EVENTI SISMICI D'ABRUZZO - 6 aprile 2009  
SCHEDA DI VALUTAZIONE e CENSIMENTO DEI DANNI

OGGETTO:  
Complesso monumentale e Chiesa di Sant'Agostino

UBICAZIONE:  
Piazza della Prefettura, L'Aquila

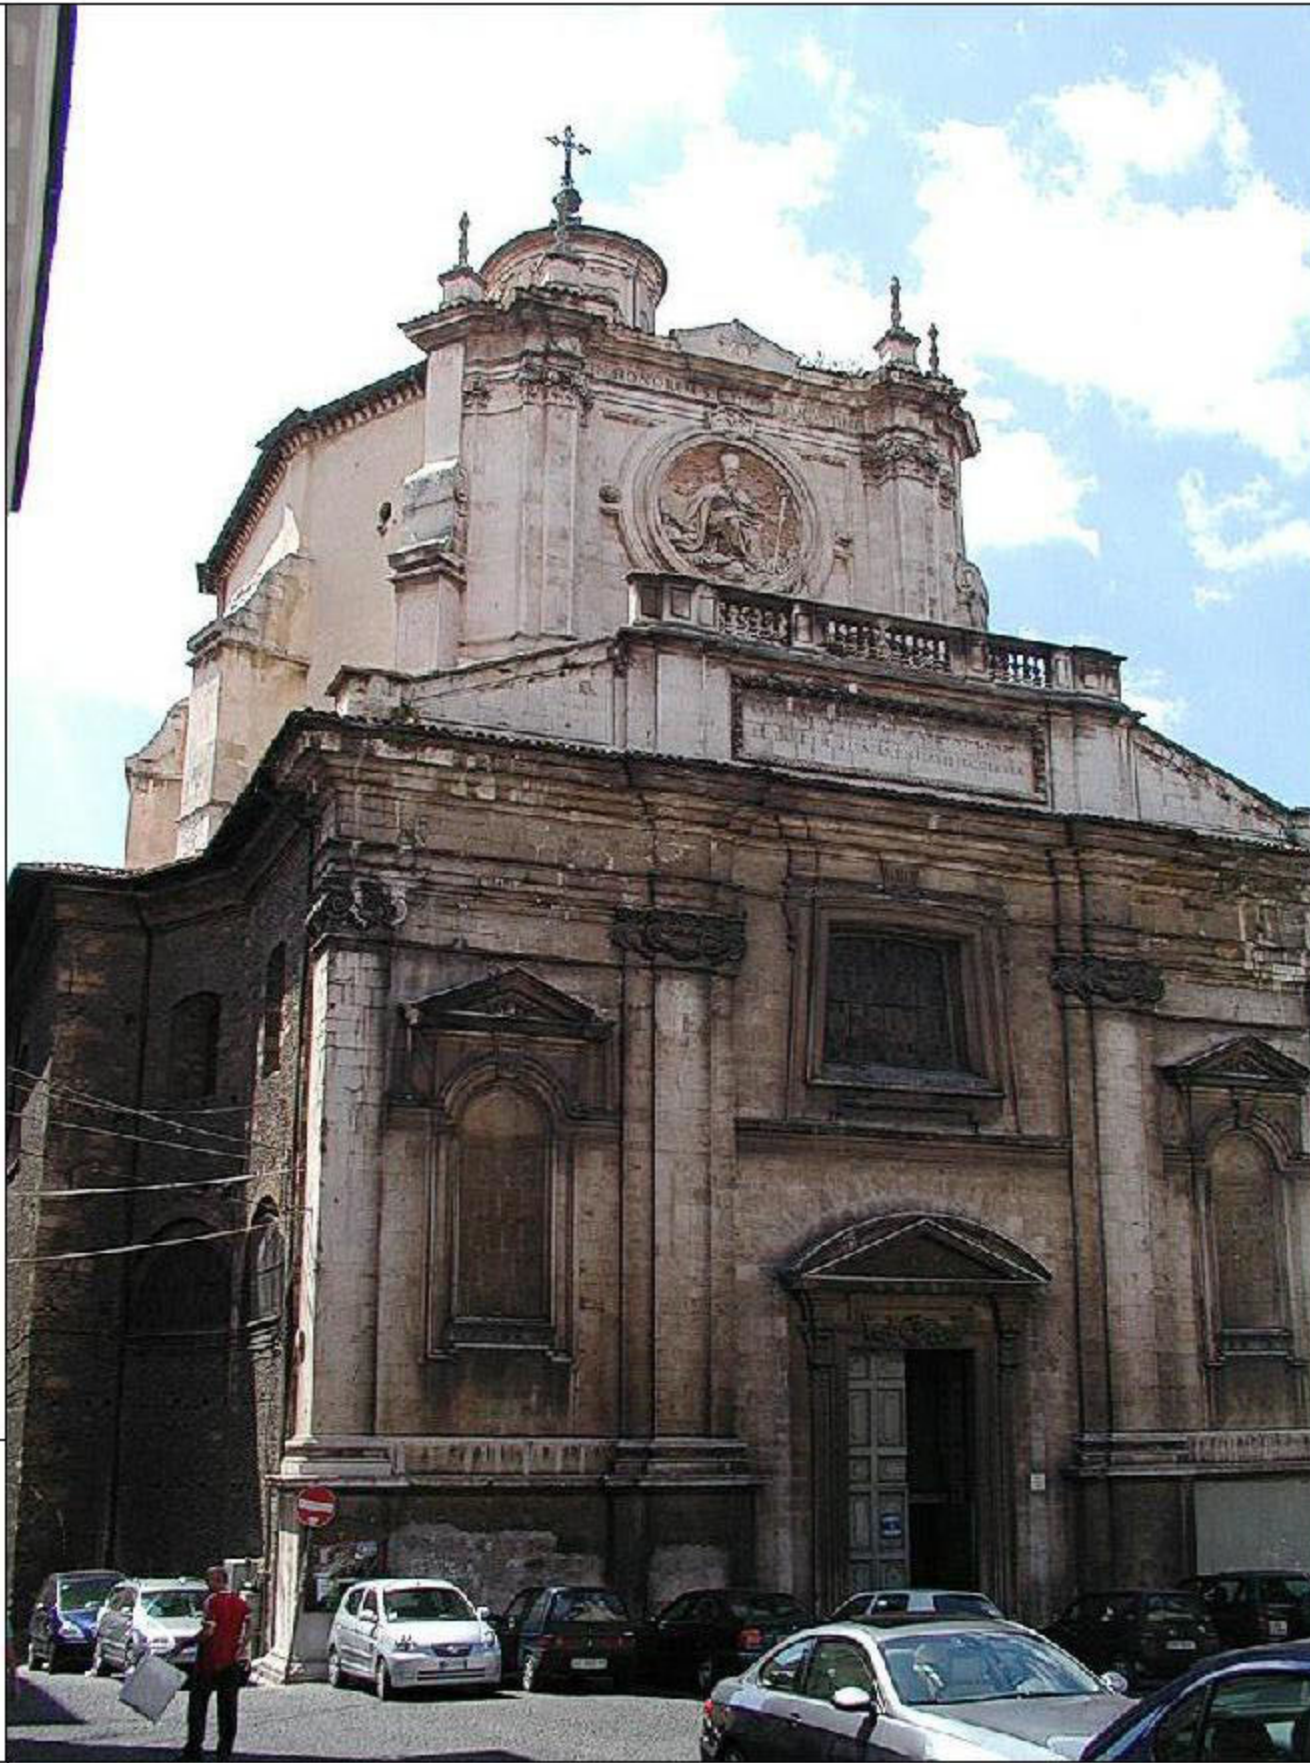
| VALUTAZIONE DEL DANNO E STIMA COSTI: | <div>- Crollo del lanternino</div> <div>- Lesioni di grave entità con situazione prossima al crollo della cupola</div> <div>- Lesioni di grave entità delle pareti laterali e della facciata</div> <div>- Gravi danni al patrimonio storico-artistico</div> | |
