EVENTI SISMICI D'ABRUZZO - 6 aprile 2009 SCHEMA DI VALUTAZIONE e CENSIMENTO DEI DANNI

Complesso monumentale e Chiesa di Santa Giusta

Piazza S. Giusta, L'Aquila

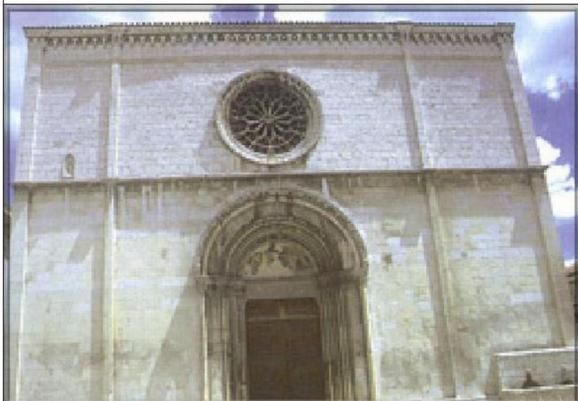
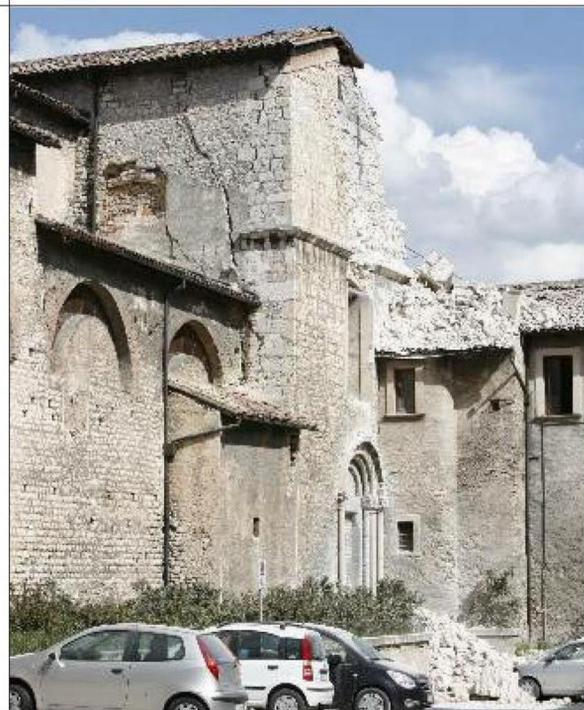
- Collasso delle volte del presbiterio o dell'abside
- Lesioni di grave entità con situazione prossima al crollo dell'aula
- Lesioni di grave entità con situazione prossima al crollo delle pareti laterali e delle cappelle
- Lesioni di grave entità con situazione prossima al crollo delle volte delle navate laterali e delle cappelle
- Lesioni di grave entità con situazione prossima al crollo delle pareti dell'abside
- Lesioni di grave entità con situazione prossima al crollo degli archi trionfali
- Distacco della parete frontale dalle pareti laterali e ribaltamenti in sommità
