EVENTI SISMICI D'ABRUZZO - 6 aprile 2009 SCHEMA DI VALUTAZIONE e CENSIMENTO DEI DANNI

Chiesa di Santa Maria ad Cryptas

Fossa

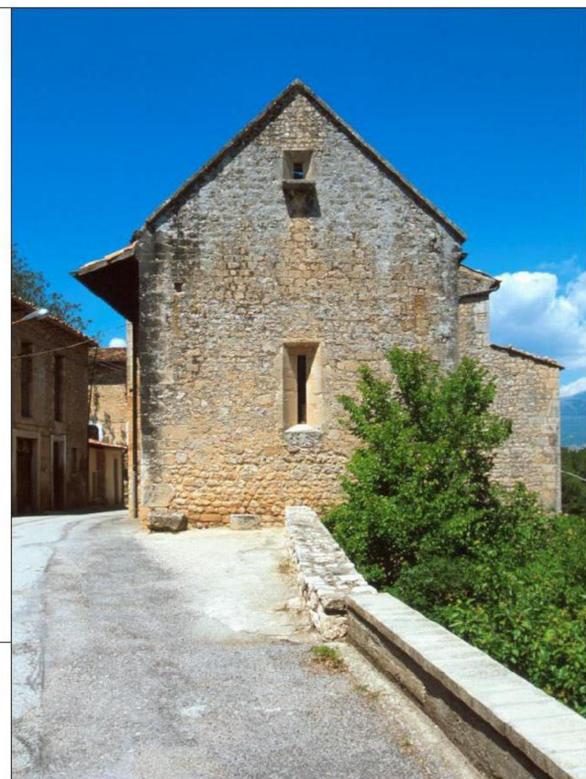
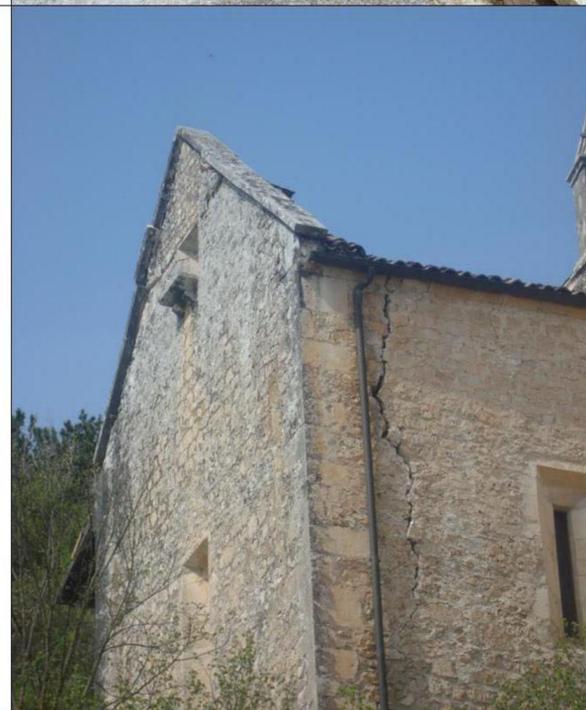
- Lesioni di grave entità con distacco della facciata dalle pareti laterali
- Lesioni di grave entità degli archi e nella zona absidale
- Lesioni di media entità delle volte
