EVENTI SISMICI D'ABRUZZO - 6 aprile 2009  
SCHEDA DI VALUTAZIONE e CENSIMENTO DEI DANNI

OGGETTO:  
Chiesa di Santa Maria del Soccorso (chiesa cimiteriale)

UBICAZIONE:  
L'Aquila

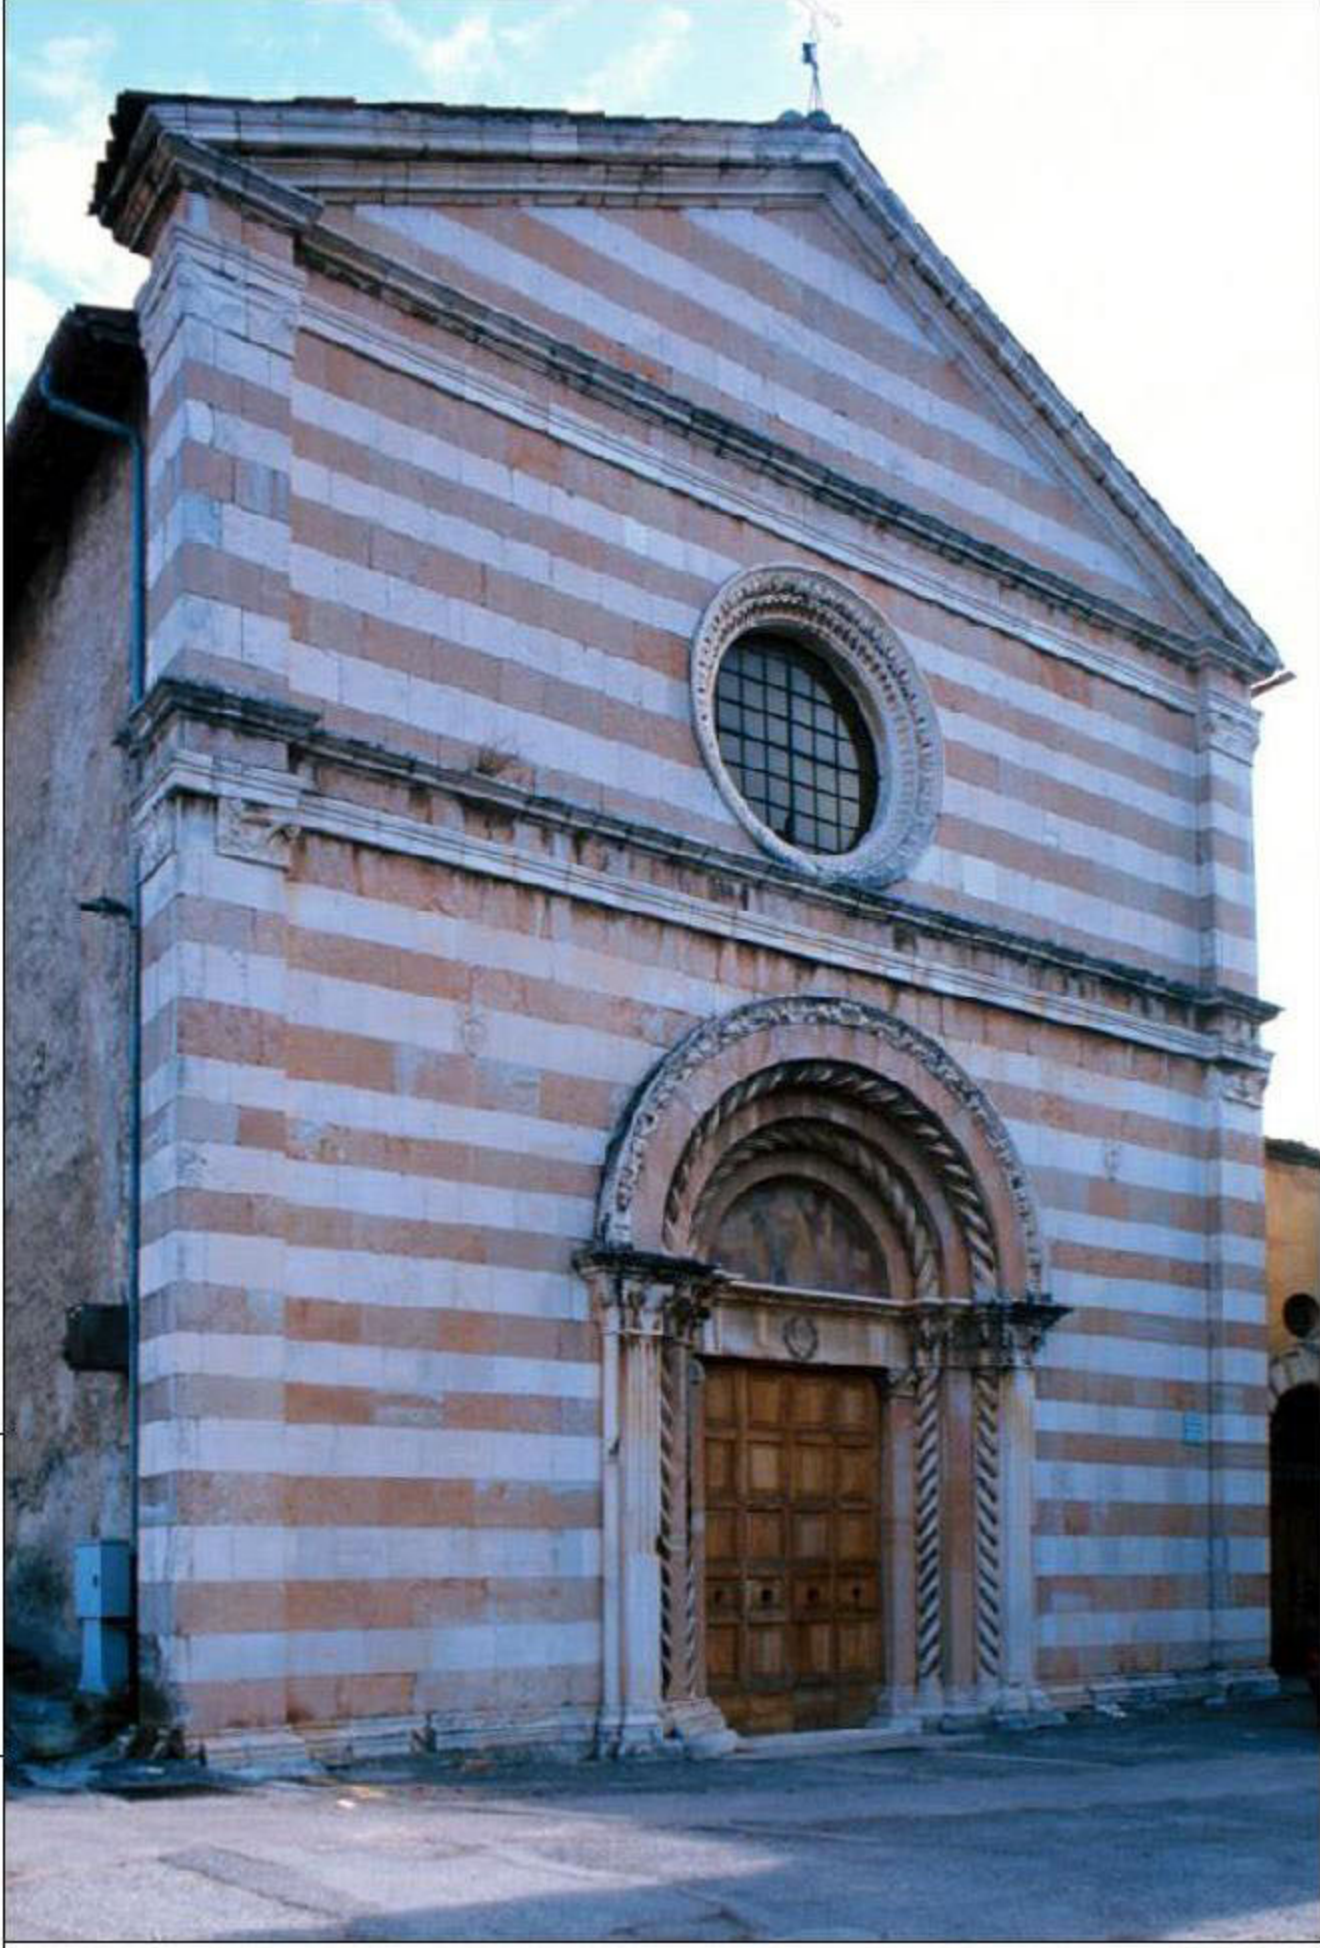
| VALUTAZIONE DEL DANNO E STIMA COSTI: | <div>- Grave ribaltamento con situazione prossima al crollo della facciata con spanciamiento laterale della stessa</div> <div>- Lesioni di grave entità delle volte</div> <div>- Gravi danni con parziale crollo degli apparati decorativi interni</div> | |

| | Stima economica: € 4.000.000 | |
